INSTITUT FÜR BAUSTOFFE, MASSIVBAU UND BRANDSCHUTZ  
TECHNISCHE UNIVERSITÄT BRAUNSCHWEIG  
DIREKTOREN: PROF. DR.-ING. DR.-ING. E. h. K. KORDINA · PROF. DR.-ING. F. S. ROSTASY

Tragverhalten von gußeisernen Stützen  
unter Brandbeanspruchung

A b s c h l u ß b e r i c h t

Dezember 1986

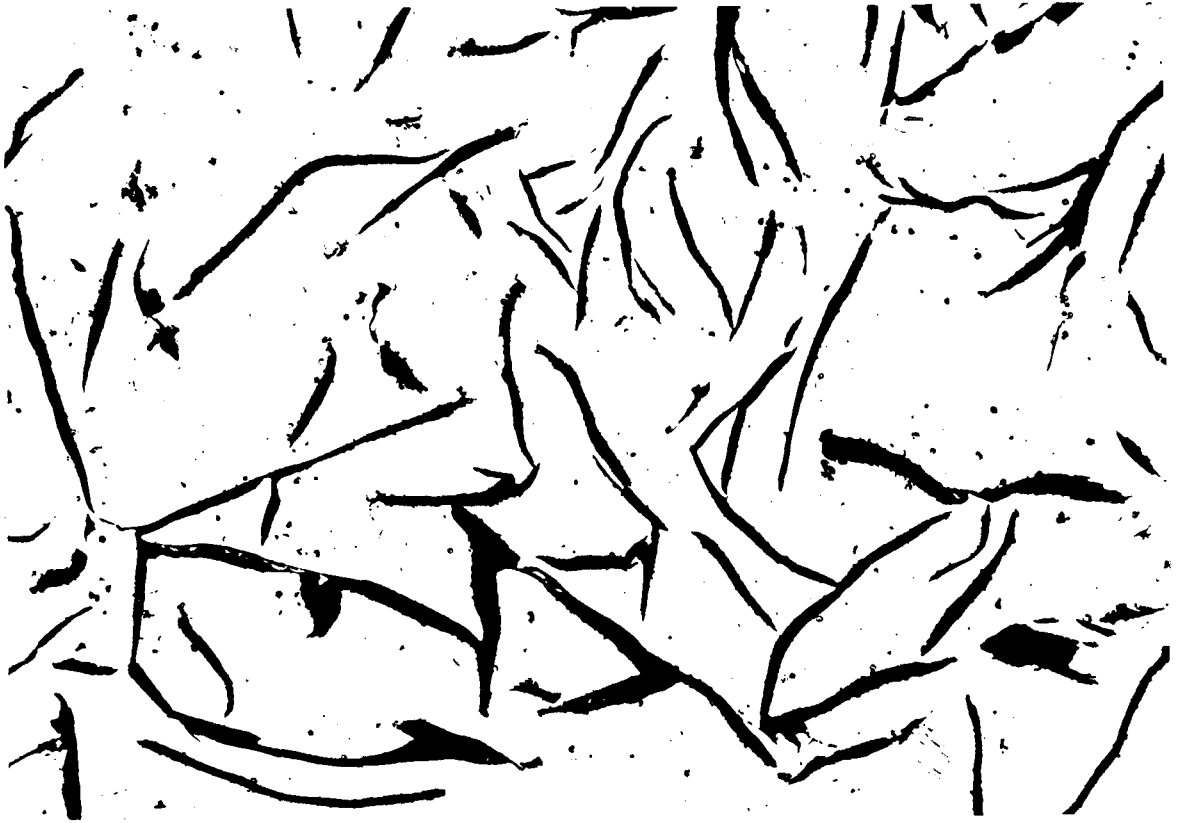
Foto 21: Mikroschliff (ungeätzt) von Probe 5,  $V = 100 : 1$ ,  
Lamellengraphitanordnung C, Lamellengraphitlänge: Richtzahl 3

- Probe 5: Perlitisches Gußeisen mit hohem Phosphitanteil. Äußerer und innerer Rand mit geringen Ferritanteilen sowie nesterförmige Graphitlamellenanordnung. Spangiose vom äußeren Rand ausgehend (Foto 21/26, 27).

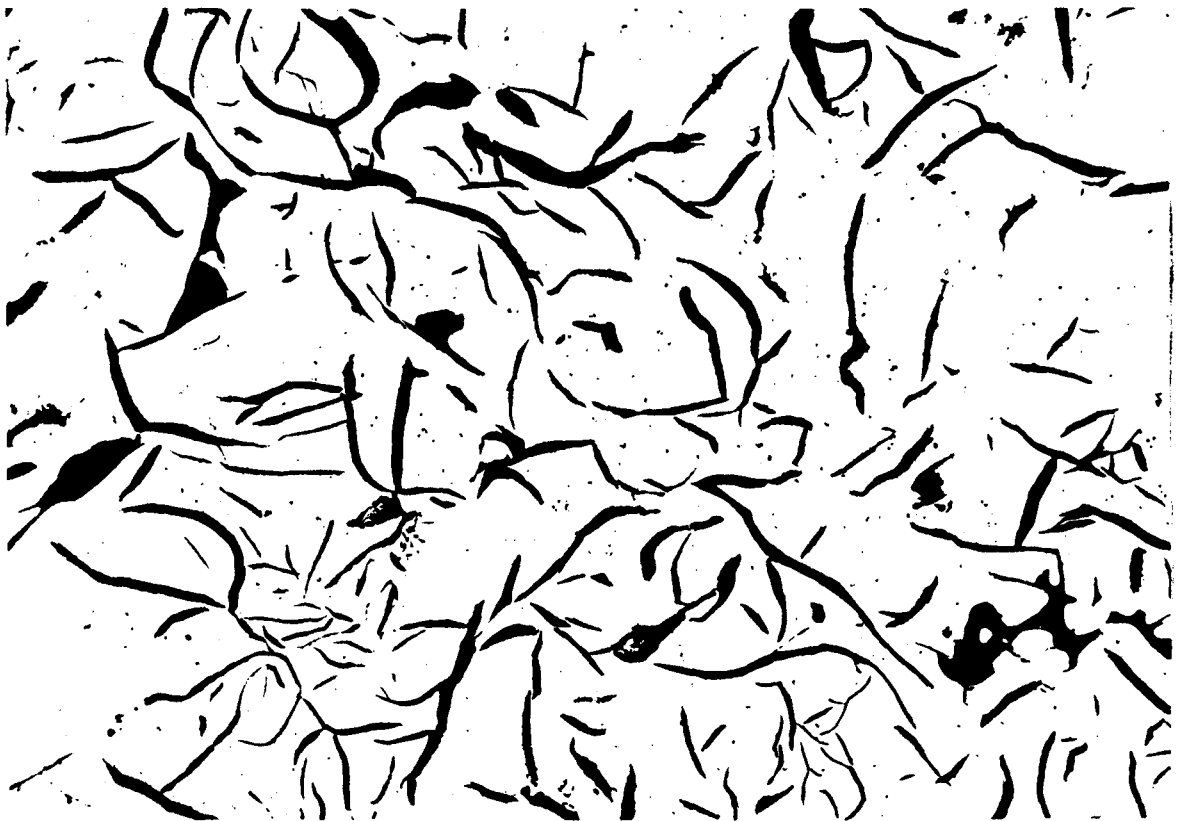
Foto 22: Mikroschliff (ungeätzt) von Probe 6,  $V = 100 : 1$ ,  
Lamellengraphitanordnung C, Lamellengraphitlänge: Richtzahl 3

- Probe 6: Ferritisch-perlitisches Gußeisen mit hohem Phosphitanteil. Äußerer und innerer Rand mit hohen Ferritanteilen sowie ne-

sterförmige Graphitlamellenanordnung. Kleinere Gußlunker vorhanden (Foto 22).

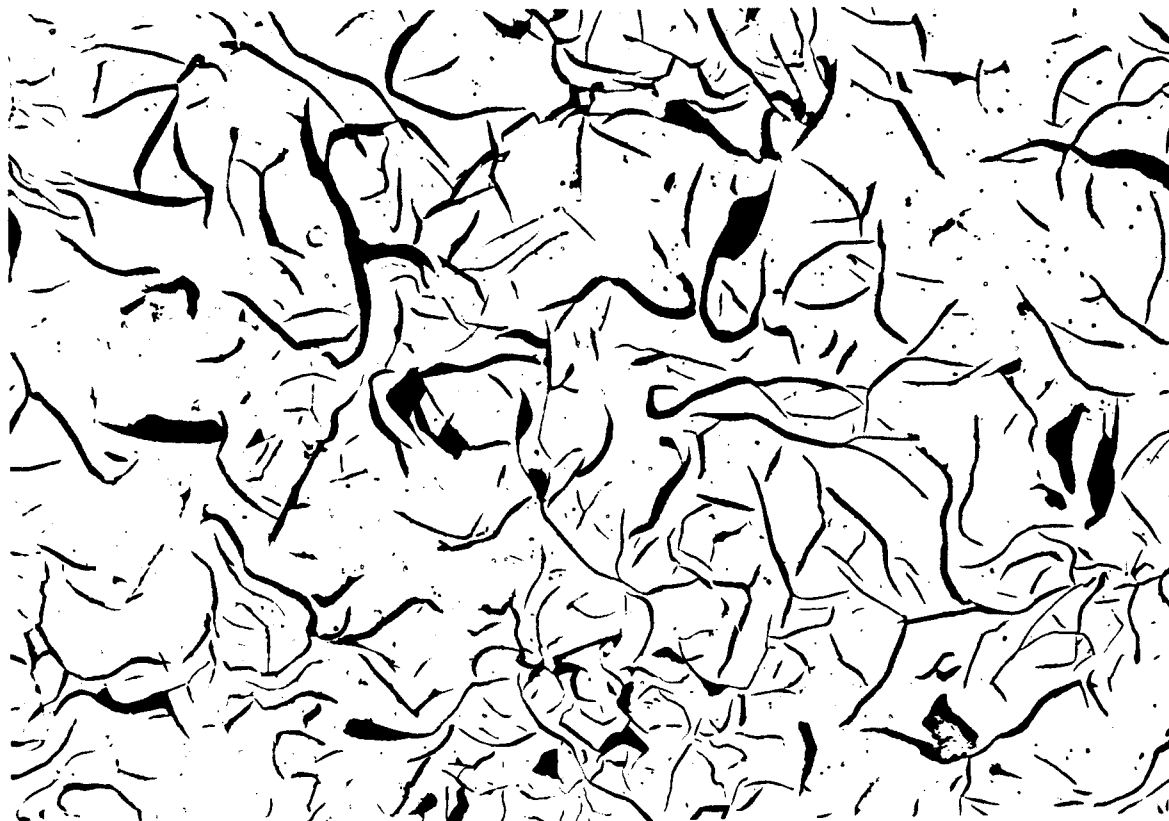
**Foto 23:** Mikroschliff (ungeätzt) von Probe 7,  $V = 100 : 1$ ,  
Lamellengraphitanordnung C, Lamellengraphitlänge: Richtzahl 3 (4)

Probe 7: Perlitisches Gußeisen mit hohem Phosphitanteil. An den Rändern nur sehr geringer (vereinzelter) Ferritanteil. Graphitlamellenanordnung am Rand nesterförmig (Foto 23).

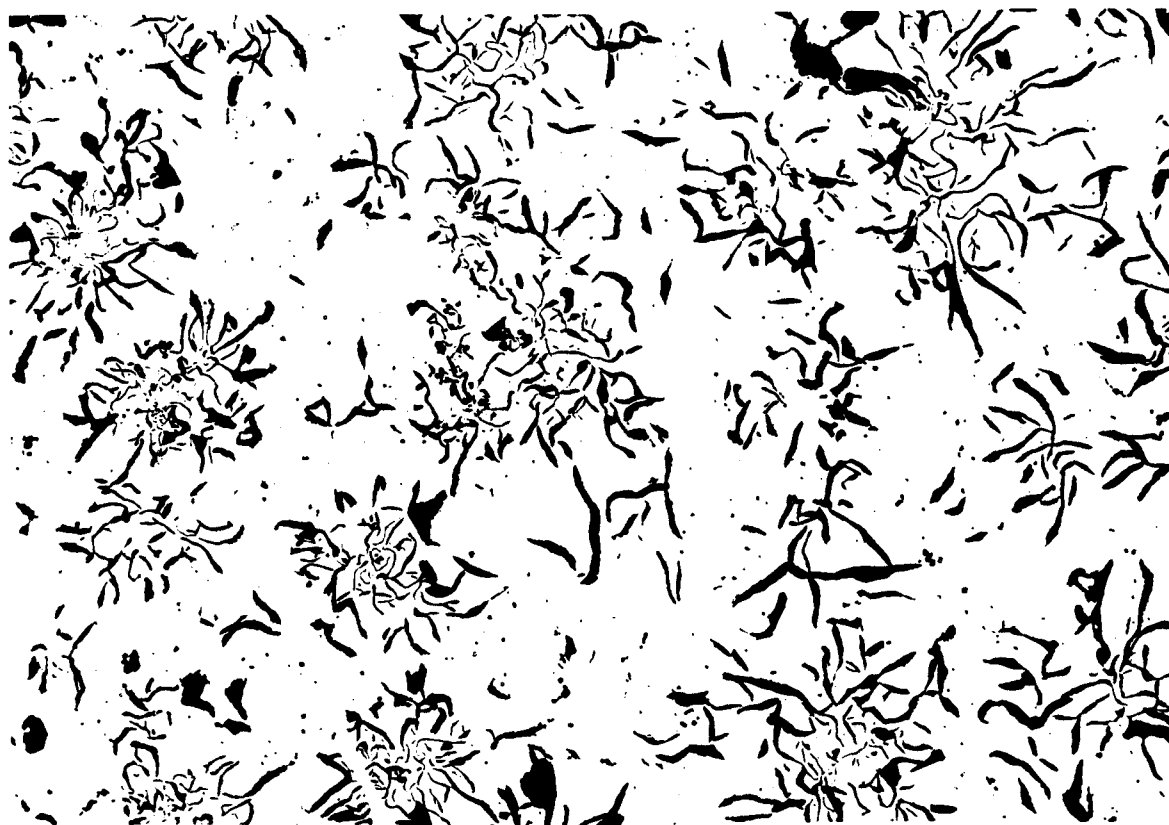
**Foto 24:** Mikroschliff (ungeätzt) von Probe 1 (Probenrand),  $V = 100 : 1$ ,  
Lamellengraphitanordnung B, Lamellengraphitlänge: Richtzahl 4 (5)

- Probe 1: Ferritisch-perlitisches Gußeisen mit Phosphitanteil. Zum Rand hin höherer Ferritanteil sowie nesterförmige Graphitlamellenausbildung (Foto 17, 24, 25).

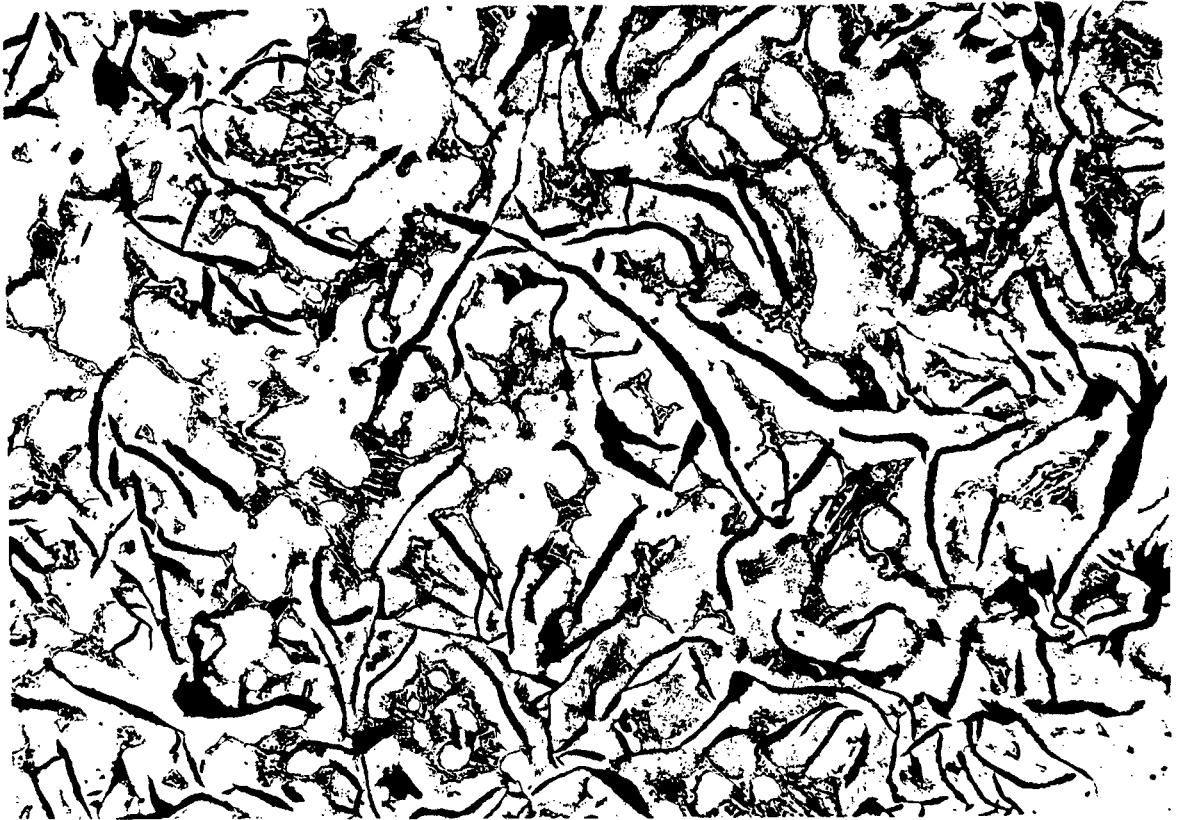
Foto 25: Mikroschliff von Probe 1, geätzt mit Nital,  $V = 100 : 1$
